報道発表資料

平成25年11月7日独立行政法人国民生活センター

自動車用緊急脱出ハンマーのガラス破砕性能

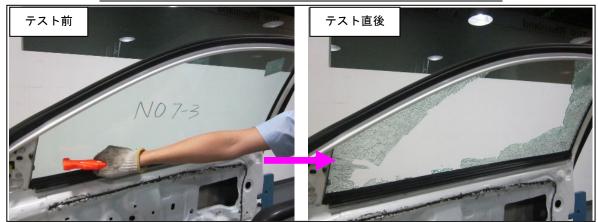
写真 3. 平常温度におけるウインドーガラス破砕性能テスト風景

ウインドーガラスを破砕できないものが5銘柄ありました

各銘柄を 5 検体ずつテストしたところ、19 銘柄中 14 銘柄(No. 1、3、6、7、10~19)はいずれも全 5 検体でウインドーガラスを 3 回以内で破砕することができました(表 4)。このうち 2 銘柄(No. 13、18)は GS マークを取得しているものでした。

一方、そのほかの 5 銘柄(No. 2、4、5、8、9)はいずれも全 <math>5 検体でウインドーガラスを 3 回以内で破砕することができませんでした。これら 5 銘柄(25 検体)のテスト後のヘッド先端部を観察したところ、全検体でヘッド先端部が潰れていました(写真 4)。

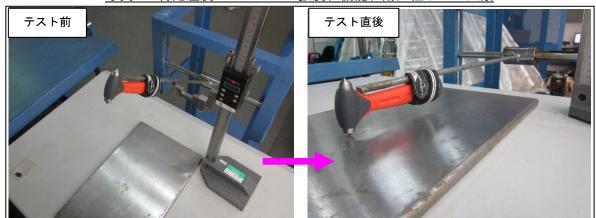
<u>写真 5. 特定温度でのハンマー強度、機能、耐久性テスト風景</u>

本体に変形や破損などの不具合を生じたものが3銘柄ありました

各銘柄を 5 検体ずつテストしたところ、19 銘柄中 16 銘柄 (No. 1~4、6~8、10、11、13~19) は、いずれも全 5 検体で本体に不具合を生じませんでした(表 6)。このうち 2 銘柄 (No. 13、18) は GS マークを取得しているものでした。

一方、そのほかの3銘柄(No.5、9、12)は本体に不具合(変形や破損)を生じました(写真6)。このうち1銘柄(No.9)はテストに用いた全5検体で本体にゆがみや縮みなどの変形を生じ、そのほかの2銘柄(No.5、12)はそれぞれ5検体中1検体で本体に破損を生じていました。なお、No.5とNo.9は、平常温度におけるウインドーガラス破砕性能テスト(表4参照)で、ウインドーガラスを破砕できなかったものでもありました。

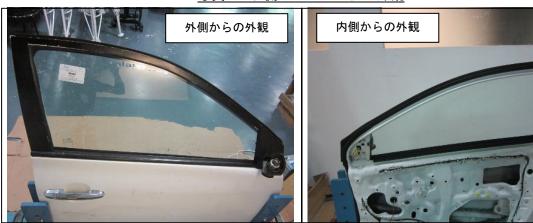
写真 7. 右側フロントドアの外観

車両の右側フロントドア (写真 7) に純正ウインドーガラス (厚さ:3.3±0.2 mm) を取り付け、熟練した技術者 (注 26) が座席に座って実際にそのウインドーガラス (窓が閉まった状態) の破砕を行いました。ウインドーガラス破砕位置は、実使用時に自動車用緊急脱出ハンマーで衝撃を与えることが想定されるウインドーガラス前部のコーナー近辺としました。
